# 建设项目环境影响报告表

项 目 名 称: 准东采油厂密闭注水工艺完善工程 建设单位 (盖章): 中国石油新疆油田分公司准东采油厂

编制日期: 2018年10月

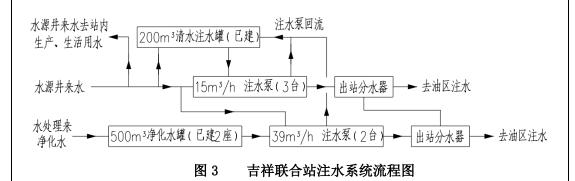
目前吉祥联合站注水规模为 1656m³/d, 水源为处理后采出水与清水混注。采用开式注水流程, 注水压力 25MPa。注水停留时间达到 16h。工艺流程: 井区采

用清水和污水混注,清水进入 3 台 15m³/h 高压柱塞泵 (2 用 1 备),污水进入 2 台 39m³/h 高压柱塞泵 (1 用 1 备),出泵后清水和污水各由注水支线输送至各 6 井式恒流配水橇内向各单井进行配注及压力调节,并在去各单井线上设置计量仪表。柱塞泵设变频以起到调节流量的作用。来水总管道、回流总管道设流量计以计量注入井口的总水量。

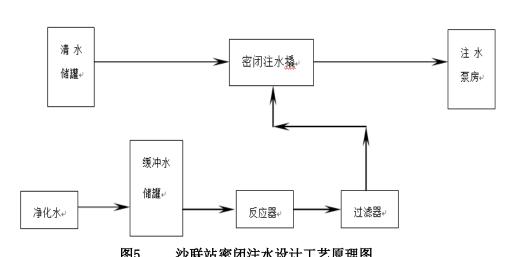
图5 沙联站密闭注水设计工艺原理图

沙联站设计注水能力为 5520m³/d,实际注水量为 1747m³/d,其密闭注水系统建于 2015 年 7 月,密闭流程如下:污水过滤器来水经密闭注水流程后一部分直接进注水泵进口同时也进注水罐,当过滤器来水不够时,由注水罐供水,过滤器出口压力 0.2MPa,高压离心注水泵出口压力为 15~16MPa。从 2015 年 7 月起,由于来水含气导致注水泵震动,停用至今。基本流程见图 5。

| 站名 | 存在问题 |
|---|---|
| 沙南联合站 | 沙南联合站,建有 1 套密闭注水系统,由于沙南采出水处理系统采用密闭流程,采出水及管线中携带的气体无法释放,密闭系统投产以后采出水携气进入注水泵,导致注水泵震动,系统停用。 |

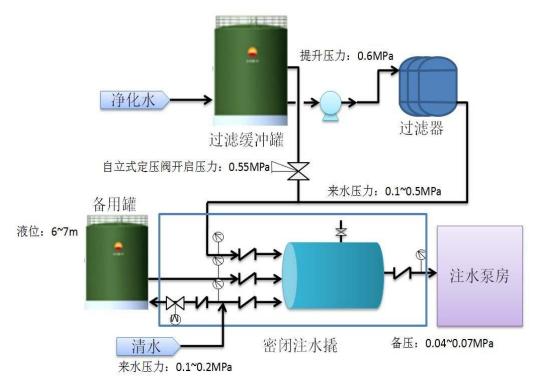
图 13 彩南注水站密闭注水工艺原理图

工艺流程:净化水进入过滤缓冲罐,在提升至过滤器去除油、悬浮物,出水进入密闭注水撬,随后进入注水泵房。设置备用水罐,采用清水最为备用罐水源,保持足够的备用量,确保事故状态下注水泵的应急用水。

主要新增设备: ①调节罐: 注水系统设计注水规模为 12500m³/d, 能力为 550m³/h, 按照 120s 响应时间计算调节罐容积为 20m³, 耐压 0.6Mpa; ②自立式定 压阀:由于过滤提升泵提升压力为 0.6MPa,正常运行情况下过滤器出口压力在 0.5MPa, 因此设置 0.55MPa 自动开启压力, 小于该压力自动关闭。

控制系统:①新增密闭注水控制系统通过 4 台压变信号,信号上传至中控室。②系统设置有 1 套自立式定压阀、1 台电动调节阀、3 台压力变送器用于调节检测净化水、清水来水压力、注水泵前压力、备用罐备压。③主要控制逻辑:净化水来水压力监控范围为 0.05~0.6MPa,当来水压力低于 0.1MPa 时,来水低压报警,及时进行过滤系统进行故障排查;当来水压力高于 0.50MPa 时,来水超压报警,同时将自立式定压阀开启压力设置为 0.55MPa,当前端憋压时定压阀开启,调节水量。清水来水压力监控范围为 0.01~0.2MPa,当来水压力低于 0.04MPa 时,来水低压报警,及时进行清水来水系统进行故障排查。

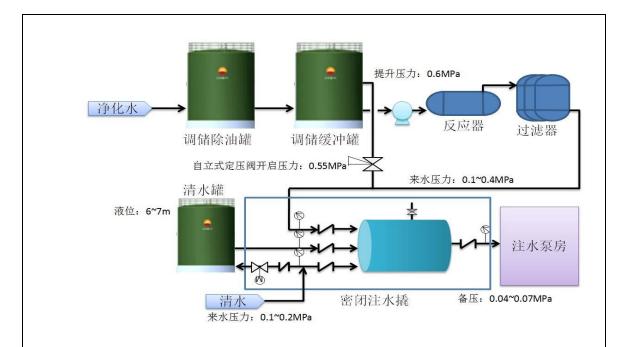
图 14 吉祥注水站密闭注水工艺原理图 (清水作为备用水源)

工艺流程:净化水进入过滤缓冲罐,在提升至过滤器去除油、悬浮物,出水进入密闭注水撬,随后进入注水泵房。设置备用水罐,采用清水最为备用罐水源,保持足够的备用量,确保事故状态下注水泵的应急用水。

主要新增设备:①调节罐:注水系统设计注水规模为 2400m³/d,能力为 100m³/h,按照 120s 响应时间计算气压罐容积为 5m³,耐压 0.6MPa;②自立式定压阀:由于过滤提升泵提升压力为 0.6MPa,正常运行情况下过滤器出口压力在 0.5MPa,因此设置 0.55MPa 自动开启压力,小于该压力自动关闭。

控制系统:①新增密闭注水控制系统通过4台压变信号,信号上传至中控室。 ②系统设置有1套自立式定压阀、1台电动调节阀、3台压力变送器用于调节检测 净化水、清水来水压力、注水泵前压力、备用罐备压。③主要控制逻辑:净化水 来水压力监控范围为 0.05~0.6MPa, 当来水压力低于 0.1MPa 时,来水低压报警,及时进行过滤系统进行故障排查;当来水压力高于 0.50MPa 时,来水超压报警,同时将自立式定压阀开启压力设置为 0.55MPa,当前端憋压时定压阀开启,调节水量。清水来水压力监控范围为 0.01~0.2MPa,当来水压力低于 0.04MPa 时,来水低压报警,及时进行清水来水系统进行故障排查。注水泵前的管网与密闭注水橇连接,较小的水量波动通过调节罐进行水量和压力调节,设置的管网检测范围为 0.01~0.3MPa,当注水量供应不足时,备用罐进入管网补充水量。

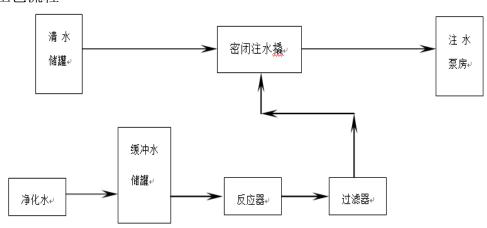
图 15 沙南联合站密闭注水系统工艺流程图

在沙南联合站现有的工程上加装排气阀、水阀等设备后原有的工艺流程不变。 彩南、北三台、吉祥联合、沙南站工艺流程排污示意图见图 16, 产污见表 13

- ①在来水管线上增加排气阀,自立式定压阀,用于排气和调节来水富裕时的波动;
  - ②在净化水、清水管线上增加止回阀;
  - ③备用水罐至注水泵管线增加止回阀,防止采出水富裕时串入备用罐;
  - ④备用罐内注入清水,作为备用水源。
