# 建设项目环境影响报告表

项 目 名 称：北三台油库扩建工程及吉 305-吉 17-吉 37 井区联合站至北三台油库输油管线（吉木萨尔县、阜康市境内）建设项目

文件类型: 环境影响报告表

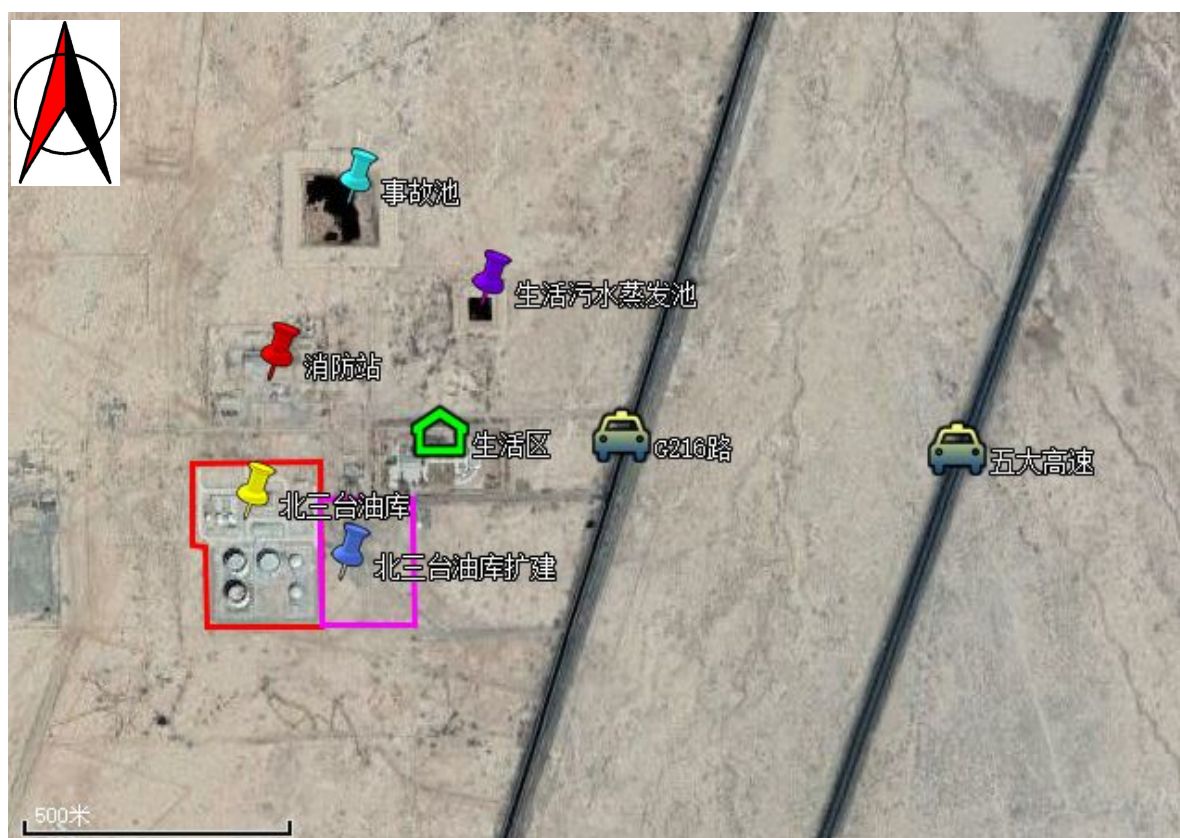
图 4 北三台油库扩建项目周边环境情况

根据现场勘查资料，扩建项目区位于库区东侧相邻处空地，库区的东北侧为生活办公区；油库区域北侧为油库消防站；项目西侧为油库库区；北三台油库扩建项目区东侧 310m 为 G216、东侧 920m 处为五大高速公路。
