建设项目环境影响报告表

项目名称：新疆昌吉州吉木萨尔县新地灌区续建配

套与节水改造项目

编制日期：二零二二年十二月

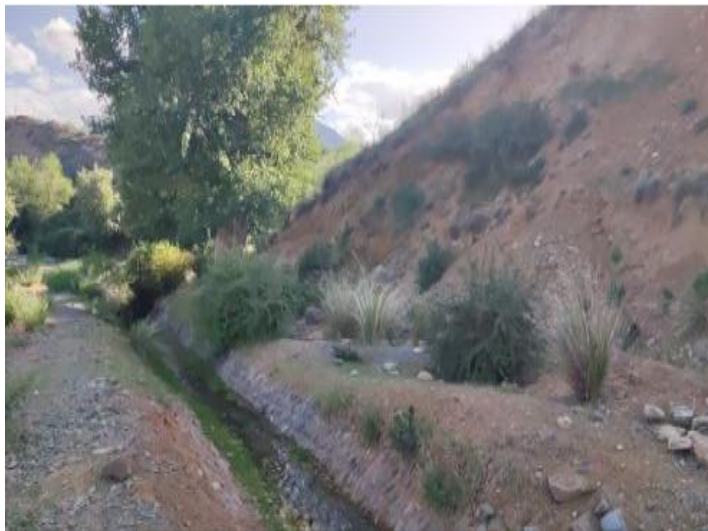
新地河系上小分子干渠现状

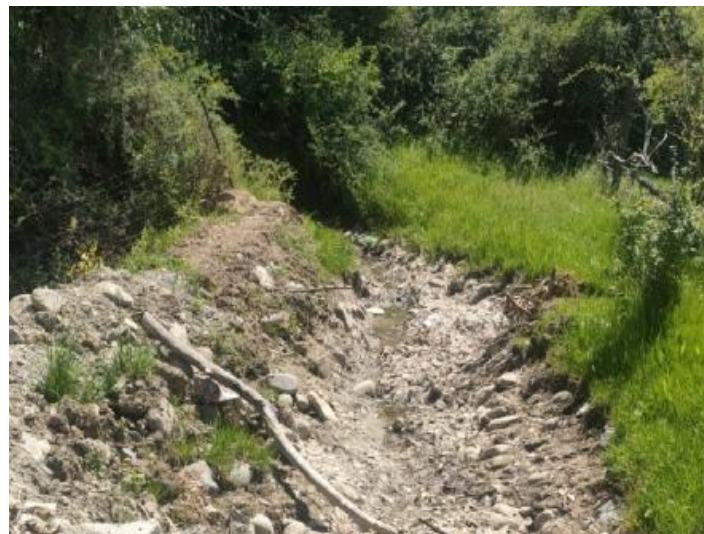
新地河系下小分子干渠现状

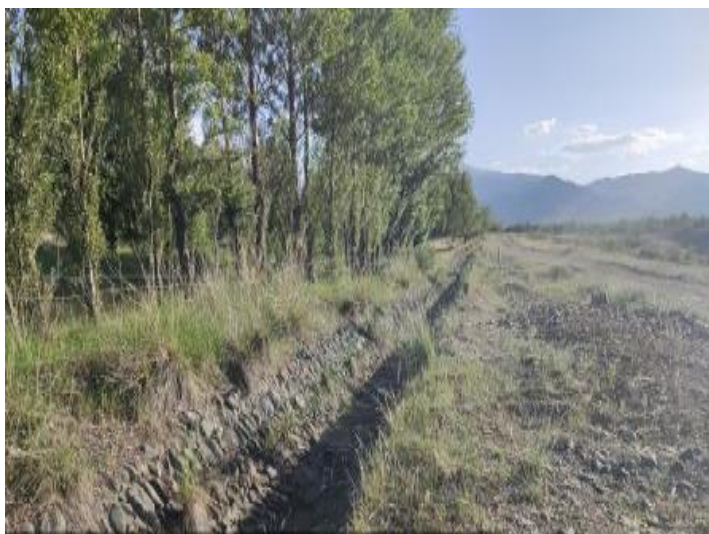
六户地上横路支渠现状

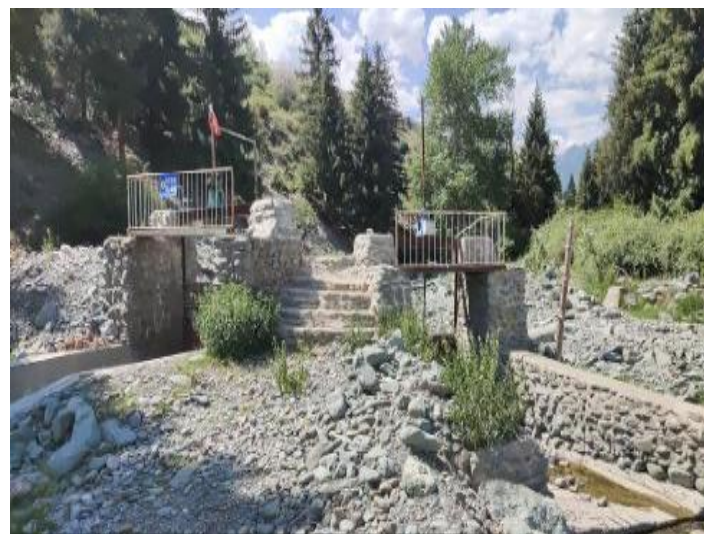
上小分子引水闸现状
