昌吉州呼图壁独山子灌区
续建配套与节水改造工程

环境影响报告书

建设单位：呼图壁县水利局

编制单位：乌鲁木齐润泽天辰环保科技有限公司

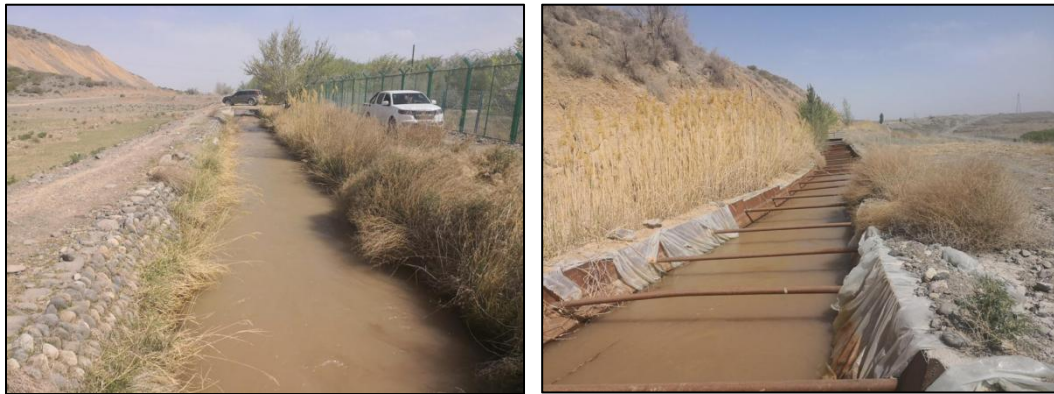
独山子干渠现状

项目独山子干渠大部分渠道采用干石衬砌，于上世纪 70 年代修建，其设计规模小，标准低，多年输水运营过程中，由于管理不善，缺乏维护资金，渠道没有得到有效维护，致使原有衬砌结构破损严重，杂草丛生，导致输水能力降低。

根据现场勘查，渠道基础岩性多为砂卵石，大部分渠道干砌石衬砌破损，导致渠道输水过程中渗漏损失严重，无法达到设计的 $5\text{m}^3/\text{s}$ 输水量，水资源利用率较低，影响了下游灌区灌溉引水。

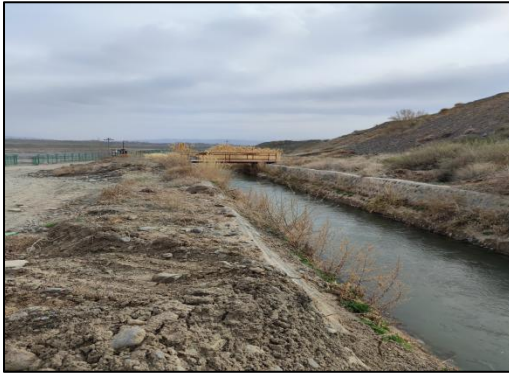
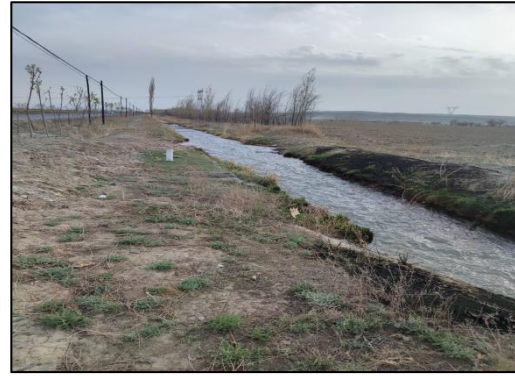
独山子分干渠现状

项目独山子分干渠和干渠类似，基本采用干石衬砌，由于建设年代久远，多年输水运营过程中因管理不善，缺乏维护资金，渠道没有得到有效维护，致使其输水能力下降。

根据现场勘查，分干渠渠道基础岩性基本为砂卵石，部分渠道出现干砌石衬砌破损、底板损坏，卵石松动脱落，边坡板开裂塌坡，渠道有渗漏现象，无法达到设计的 $3.4\text{m}^3/\text{s}$ 输水量，水资源利用率较低，影响下游灌区灌溉引水。另外，分干渠道沿线安全防护措施配备不全，人流密集处基本无护栏或护栏已被破坏，安全警示标志设置不足，渠道在输水期间对附近居民和家禽牲畜存在一定的安全隐患。

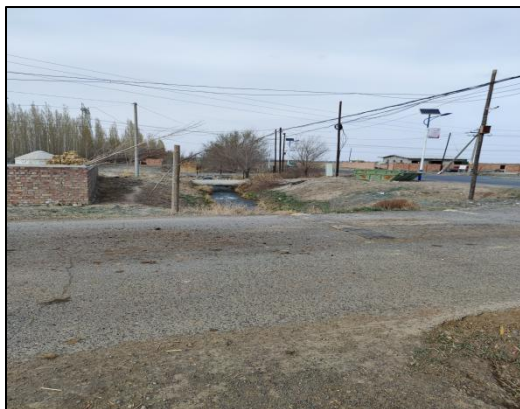
独山子支渠现状

项目支渠主要分为独山子支渠、龙王庙二队支渠、龙王庙三队支渠，支渠现状主要采用干石衬砌，建设年代久远，常年输水运营过程中由于管理不善，缺乏维护资金等原因，渠道没有得到有效维护，输水能力下降。

根据现场勘查，支渠部分渠道为土渠，未进行防渗衬砌，部分出现底板损坏，干砌石衬砌破损、冲刷滑塌现象，渠道有渗漏现象。另外，渠道内杂草丛生，影响过流能力，各支渠无法达到其设计输水量（独山子支渠： $0.92\sim 0.73\text{m}^3/\text{s}$ ；龙王庙二队支渠： $1.60\sim 0.20\text{m}^3/\text{s}$ ；龙王庙三队支渠： $0.92\sim 0.65\text{m}^3/\text{s}$ ），水资源利用率较低，影响下游及周边灌区灌溉引水。同样，支渠渠道也存在沿线安全防护措施配备不全、人流密集处基本无防护栏或防护栏已被破坏、安全警示标志设置不足的问题，渠道在输水期间对附近居民和家禽牲畜存在一定的安全隐患。

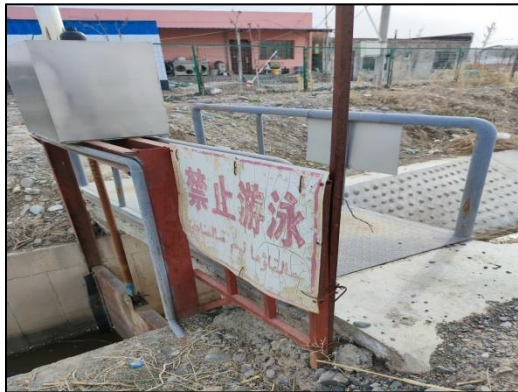
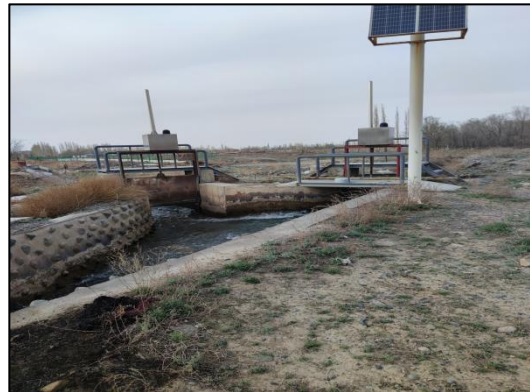
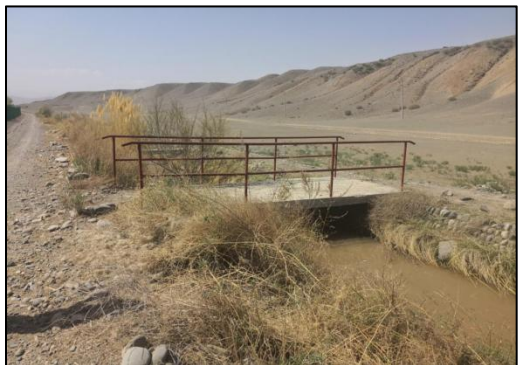
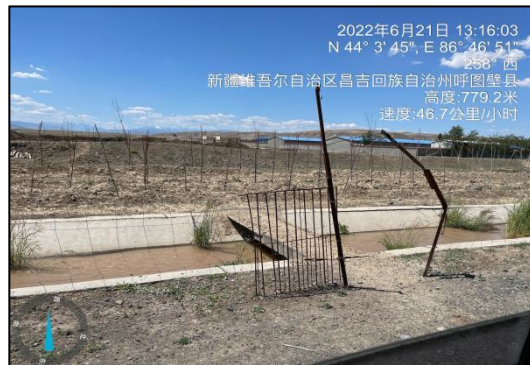
干渠、分干渠、支渠的现状配套构筑物主要为节制分水闸、桥涵、量水设施等，均已运行多年，在荷载和环境等因素作用下，构筑物出现了材料老化、腐蚀、混凝土碳化、开裂以及由此引起的结构性能劣化等问题，同时，由于缺乏维修运行资金等多种因素，破损的建筑物无法得到及时的修复，影响了渠道灌溉分水。

根据现场勘查，干渠、分干渠、支渠配套构筑物均有不同程度破坏，主要是闸室老化失修、炭化、表面存在裂缝、闸槽钢筋外露、闸门启闭机变形弯曲、闸门金属结构断裂锈蚀、止水老化破损以及漏水等问题。

渠道沿线建筑物修建多年，目前损坏严重。本次建筑物改造全部在原有建筑物基础上进行。工程共改造渠系建筑物 67 座，其中节制分水闸 28 座，桥涵 30 座，渡槽 8 座，陡坡 1 座。
