# 建设项目环境影响报告表

项目名称：木垒县木垒河河道整治工程

建设单位（盖章）：木垒哈萨克自治县水利管理总站

编制日期：2023年5月

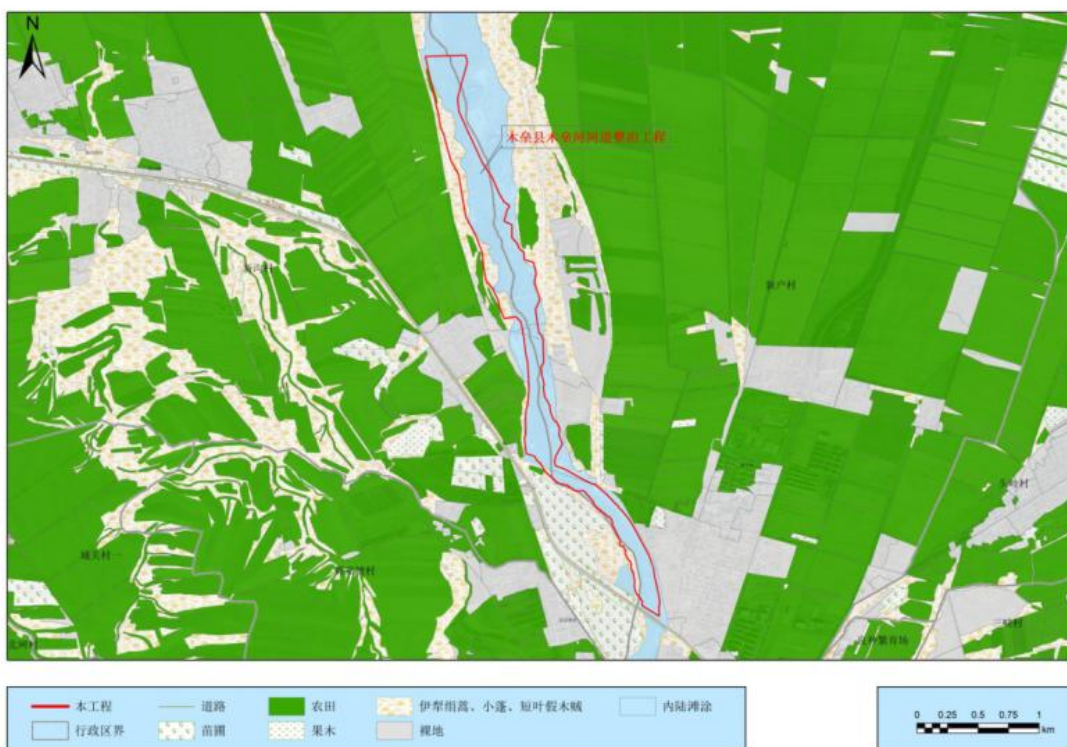
附图9 植被类型图

### 评价区域植被类型图

工程沿线区域种植主要经济作物为玉米、小麦、棉花等；乔木主要有杨树、榆树等，植被主要有狗尾草、芨芨草等分布在田间小道、林下地，植被类型见附图 9。

工程沿线区域种植主要经济作物为玉米、小麦、棉花等;乔木主要有杨树、榆树等,植被主要有狗尾草、芨芨草等分布在田间小道、林下地,植被类型见附图 9。

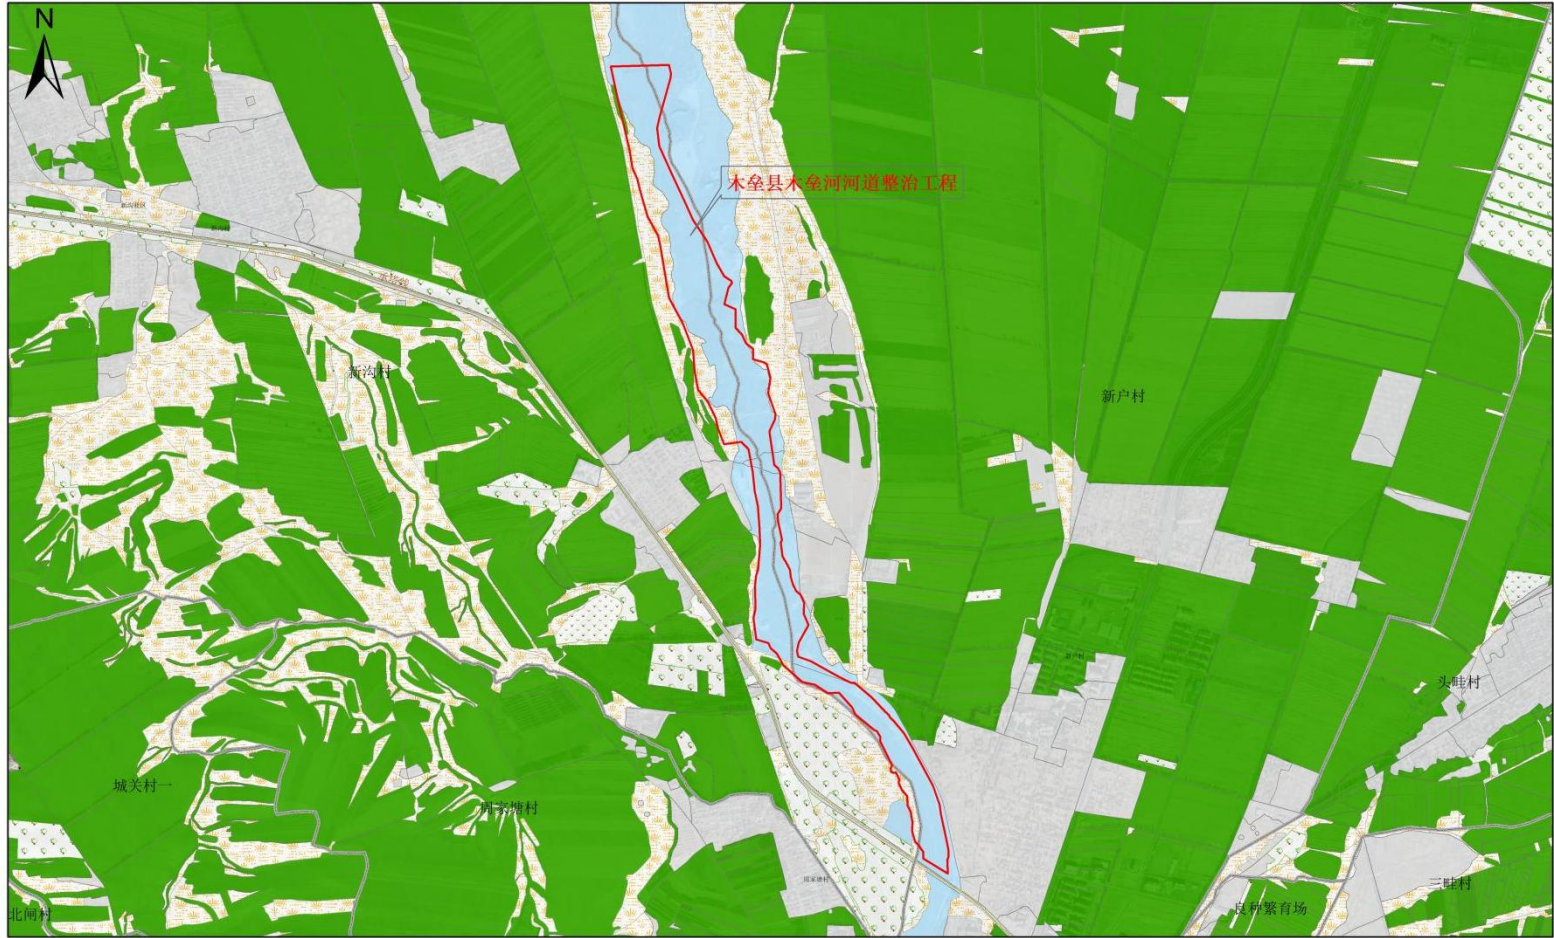
附图 9 植被类型图

# 评价区域植被类型图
