建设项目环境影响报告表

项目名称：奇台县金明节水制品厂滴灌带、
水带加工项目

编制日期：二〇二三年十一月

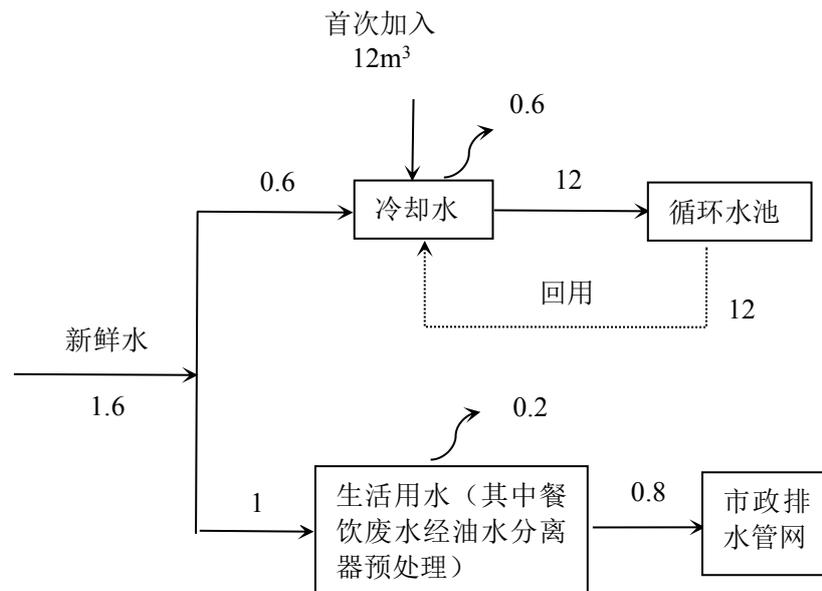
图 2-1 水平衡示意图 (单位: m^3/d)

冷却水量约为 12m³/d，使用过的冷却水排入循环水池自然冷却后，循环使用不外排，定期补充蒸发损失部分，每日补充量约为 0.6m³，则年补充水量为 126m³/a。

冷却水排入循环水池自然冷却后，循环使用不外排。

本项目水平衡见图 1-1。

本项目劳动定员 20 人，用水量按 50L/d·人计算，则职工生活用水量为 1m³/d (210m³/a)。

生活污水排水量按用水量的 80% 计，则生活污水排放量为 $0.8\text{m}^3/\text{d}$ ($168\text{m}^3/\text{a}$)。生活污水排入市政排水管网（其中餐饮废水经油水分离器预处理），最终进入奇台县污水处理厂进行处置。

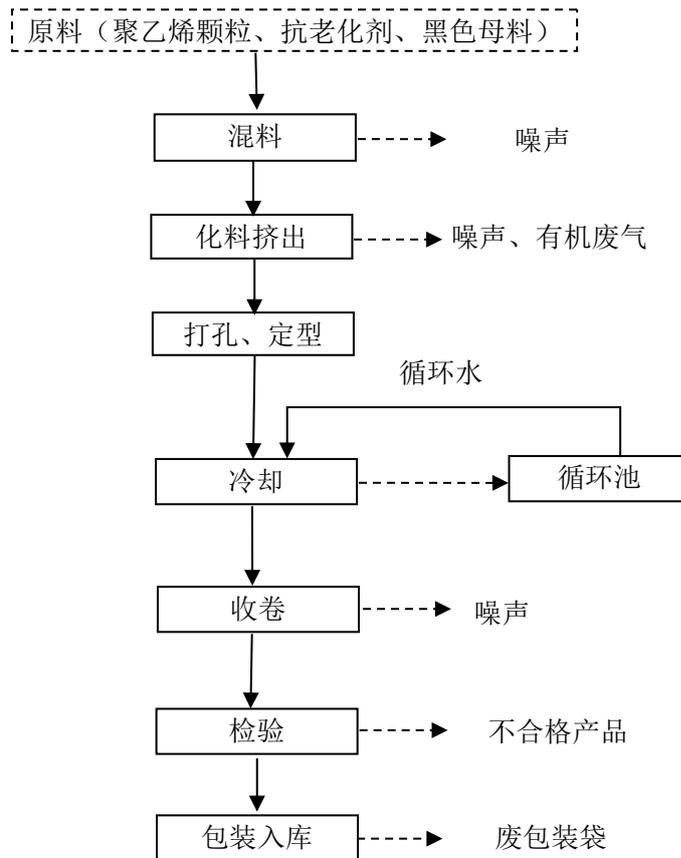
图 2-2 运营期主要工艺流程及产污环节图

项目运营期主要是滴灌带及水带生产，其中滴灌带及水带生产工艺基本相同，仅生产设备和产品直径不同，主要工艺流程及产污环节见图 2-2。

将外购的聚乙烯颗粒、抗氧化剂、黑色母料放于进料桶中，吸料机采用自动进料系统将原料吸入化料机中，经过 150℃左右电加热塑化充分熔融后经挤出、定径后形成管状半成品；然后进入成型轮，此时半成品温度较高，呈软态，经成型轮的印压完成打孔和定型，成型后的制品经切分后，分成两

<p>条，然后经冷却风道进入冷却水槽完成最后的冷却；冷却后的制品送入收卷机，经收卷机的上下轮可将成品从冷却水槽中带出来的水分挤压干净，然后进行收卷，挤压出来的水分经集水槽直接回流至冷却水循环池重复利用。收卷机张力自动调整，收卷长度在一定范围内可随意设定，到达设定长度经检验后进行包装、入库。聚乙烯在化料机中加热塑化过程中会产生少量 VOCs，废气经集气罩收集后进入二级活性炭吸附设备处理，最后由 15m 高排气筒排放。在检验过程中会检出部分不合格产品，以及在包装入库过程中会产生少量废包装袋；活性炭吸附设备在达到一定使用期限后产生废活性炭。在整个生产过程中，混料机、化料机、收卷机均会产生运行噪声。</p>
<p>与项目有关的原有环境污染问题</p>	<p>本项目为已建项目，但未运行，经现场勘查，并未发现与项目有关的原有环境污染问题。</p>

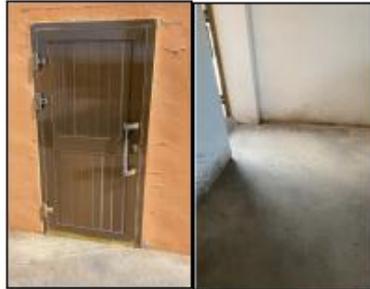
危废暂存间（本次要求补充标志标牌）

经现场勘察，本项目危险废物暂存间已建，位于项目区北侧，门卫室东侧，

建筑面积约 30m²，本次环评提出在危废暂存间门口设置相关标志标牌，提出相关管理要求。
